タイにおける2004年インド洋津波被災地の復興状況調査報告 その2

—2011年10月時点におけるプーケット・カオラックの復興状況—

Post-tsunami Recovery Process in Thailand affected by 2004 Indian Ocean Tsunami, Part 2 : Report on Recovery Condition in Phuket and Khao Lak as of October 2011

村尾修*

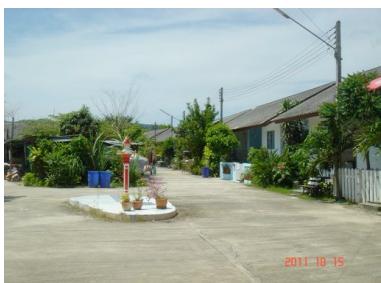
【写真-1】シャロンの復興住宅

この地区にある27棟の復興住宅は、2005年10月にドイツ銀行の支援により竣工した（写真-1）。もともとほとんどの住民は漁業を営んでいたが、住居が海から離れてしまったため、現在は転職している。沿岸部から離れ、津波の心配をせずに安心して暮

らしている。地代（360THB/月）を払わなくてはならないが、以前よりも広くなり快適に生活を送っているようである。

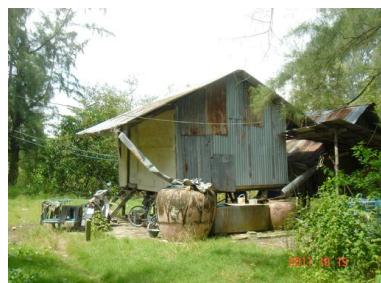
【写真-2】コークタノト海岸の住宅

一方沿岸部では、建築規制のはずれる海岸線から25m以上の内陸部に自力で高床式の家（写真-2）を建て、漁師をしている家族が10世帯程残っている。

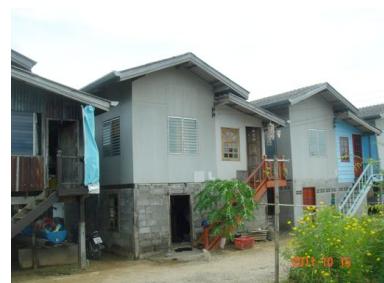
【写真-3】ジプシー村の復興住宅

プーケットには、海のジプシー（Sea Gypsy）と呼ばれる先住民があり、ここはそのひとつウラク・ラウォイ族の集落である。300戸以上の住宅が自主再建されたが、26棟がスパニッシュ財団の支援のもとで建設された（写真-3）。建物は老朽化し、雨漏りもあり、強度が小さいため激しくない風でも揺れるようである。政府の土地なので家賃を払う必要はないが、援助もないため、修繕は居住者が自ら行わなくてはならない。多くの住民は漁師として生計を立てているが、最近できた近くのマリーナ（写真-4）で雇われている者もいる。しかし、そのマリーナも、隣接した店舗施設とともに人気がなく、閑散としていた。またこの地区では漁獲高も減っており、若者は職を求めて流出してしまっている。

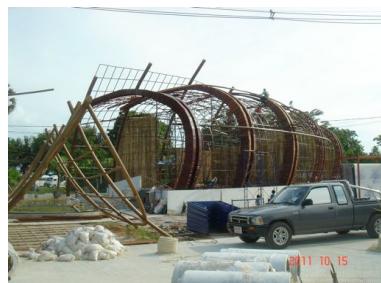
【写真-5】シー・ジプシー伝統文化博物館

同地区には、千年以上前にこの地に移住したウラク・ラウォイ族の文化を伝える伝統文化博物館が建設（2012年春完成）されていた（写真-5）。プーケットにおける今後の観光名所として期待されている。

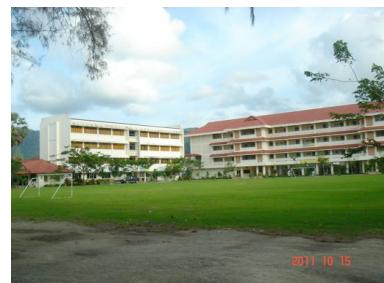
【写真-6】カマラの避難施設としての学校

観光地として有名なパトン・ビーチから約10km北上したところにカマラ・ビーチがある。ここには2007年調査時には建設中であったラチャプラチャヌクロ財団の学校が完成していた（写真-6）。建物は4階建てで、津波避難ビルとしても位置づけられており、避難訓練なども進められている⁴⁾。

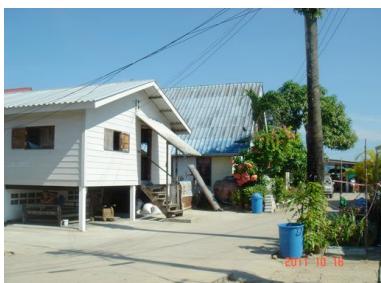
【写真-7】サラシンの復興住宅

プーケットの最北部のサラシンには、NPO法人ハビタット・フォー・ヒューマニティにより建設された40棟程の復興住宅がある（写真-7）。土地を所有している被災者に対して融資したものであり、1階建か2階建の住宅を住民が選択できる方式がとられた。現在、住民達は快適に住んでいるようであるが、修繕が必要な箇所もある。住宅を寄贈した組織は年に一度位の頻度で、様子を見に来ているらしい。しかし、改善してくれるわけではない。

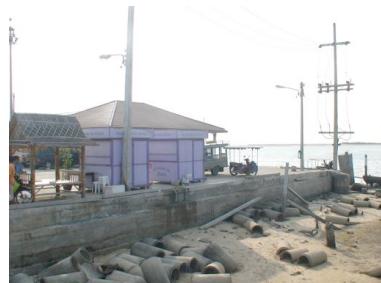
【写真-8】津波記念公園建設地 (2007年)

ナムケム村はタイで最も被害を受けた地区であり、2007年調査時には被災した沿岸部で津波記念公園の建設が始まっていた（写真-8）。そして、翌年2008年1月に筆者が訪れた時には、公園は完成したばかりであり、建物内部も写真や資料が綺麗に展示されていた。今回の訪問では、園内の緑も生い茂り、公園として成熟してきていたが、閑散としており、展示の写真等も色褪せていた。継続的な維持管理が必要であろう（写真-9）。

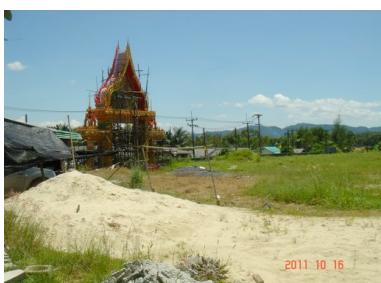
【写真-10】仮設住宅跡地

ナムケム村周辺で復興住宅が建設されていた2006年当時、入居資格として、①ナムケムの住民である、②住宅が全壊判定である、③家族が5人以上という条件が課された。その条件を満たさない住民は復興住宅に入れなかったが、2007年調査時にはまだ取り残されていた仮設住宅に違法に住んでいる者もいた。今回の調査では、その仮設住宅地も整備され、寺院が建設されていた（写真-10）。

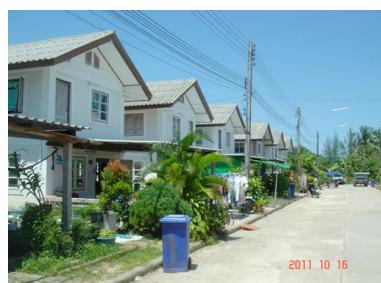
【写真-11】プルティオの復興住宅

ロータリークラブによる復興住宅地は58棟建設されていた（写真-11）。清潔であり、住環境の整備が行き届いているように見受けられた。住民への聞き取りによると、土地は政府が貸しており、建物（90,000THB）は月々500THBで15年間返済すると自分の所有になるという仕組みであった。住民同士のコミュニティはうまくいっており、月に一度程度の頻度で集会が開催されている。住環境にも満足していた。

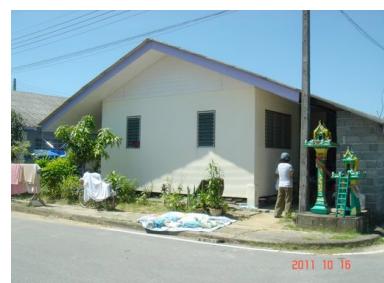
【写真-12】バーンブルッディアオの復興住宅

王室プロジェクトによる復興住宅は、赤十字の支援も受け、総数80棟で2005年8月に竣工した（写真-12）。ある住民によると、入居時にはテレビや冷蔵庫などの家電製品や、マットなど充実した居住空間を提供してくれたが、台所がなく、自分達の手で増築せざるを得なかつたそうである。周辺には市場がないため、不便を強いられているらしい。津波後には就職のために職業訓練を受けてきたが、現在はホテルで働いているということであった。

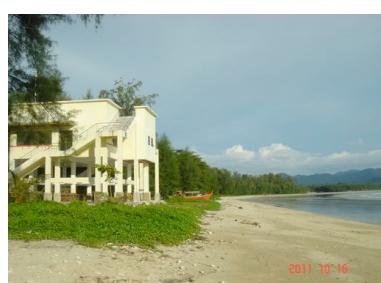
【写真-14】津波避難ビル

ナムケム村からバーンカヤ地区にかけて、いくつかの津波避難ビルが建設されていた（写真-14）。避難ビルは避難ルートとともに避難マップ（図-2）に記載され、地域の各地に掲示されていた。避難ビル自体は新しく、警報装置とともに整備されており、また避難ビルを中心とした運動施設等を備えた公園も計画されていた（図-2）。しかしながら、沿岸部から安全な場所への避難経路は、場所によっては2km程もあり、果たしていざと言うときに安全に避難できるのか疑問に残る。

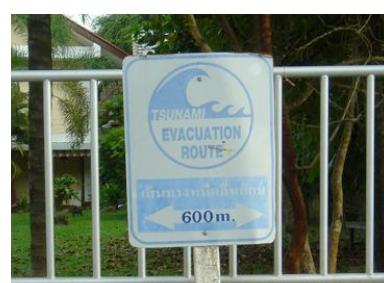
【写真-15】色褪せてしまった津波避難標識

2007年調査時には、プーケットおよびパンガー県の各地で、前述した避難路の掲示や津波避難のための標識が整備されつつあり、地方政府の津波防災に関する取り組みを感じられた。しかし、今回の調査時には、既に老朽化し、色褪せているサイン（写真-15）が結構あった。塗料の選定の問題かも知れないが、甚大な津波災害を契機として、津波の教訓を伝承していくためには、継続的な管理も欠かせないであろう。

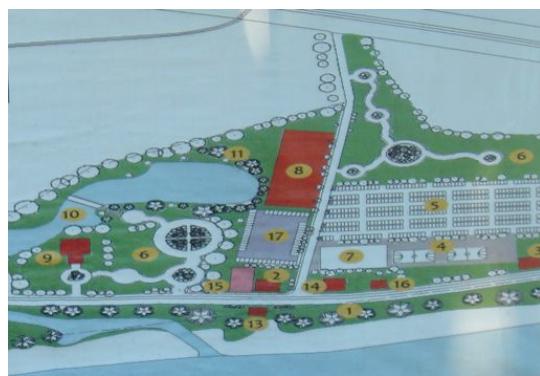
【図-3】バンサックビーチ公園計画図（13が避難ビル）
